**COLLARES DE  
ENCAPSULAMIENTO  
PARA LA REPARACIÓN DE  
TUBERÍAS BAJO PRESIÓN**

# COLLARES DE ENCAPSULAMIENTO PARA REPARACIONES EN TUBERÍAS BAJO PRESIÓN

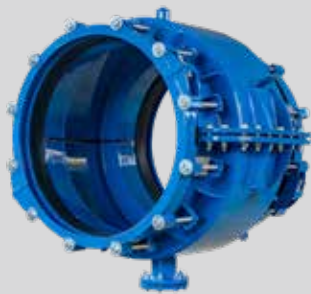
### Hydro Stop serie 8001/0

Collar para unión por campana, DN250-2000

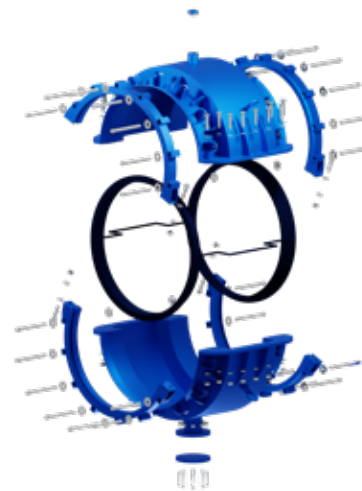
### Hydro Stop

Los collares de encapsulamiento universales Hydro Stop son elementos de amplia tolerancia adecuados para conectar tuberías de diferentes materiales, y están disponibles en variantes diseñadas para la reparación de uniones de tuberías de campana, así como para la reparación de uniones rectas.

- Los collares de encapsulamiento Hydro Stop con **cuerpo acampanado** se adaptan y sellan cualquier tipo de unión de la tubería, incluidas las juntas que conectan dos tuberías de materiales diferentes y los remanentes de reparaciones anteriores.
- Los collares de encapsulamiento de tuberías Hydro Stop con **cuerpo recto** se adaptan y sellan las fugas en las paredes de las tuberías.

Ambos tipos ofrecen una tolerancia de 30 mm en el diámetro exterior de la tubería hasta DN450 y de 40 mm a partir de DN500. La amplia tolerancia ofrece una gran flexibilidad,

si el diámetro exterior de la tubería no se ha medido correctamente, y una instalación segura incluso en caso de tuberías ovaladas o dañadas. Permiten una desviación angular de hasta  $\pm 4^\circ$  antes o después de la instalación.

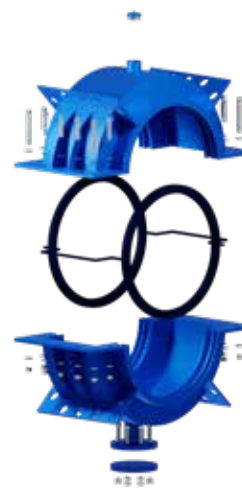
### Hydro Fast

Los collares de encapsulamiento Hydro Fast tienen una tolerancia hasta 10 mm en el diámetro exterior de la tubería y están destinados a un material de tubería específico. Existen variantes para todos los materiales de tuberías y tanto para la reparación de las uniones en tuberías como para la reparación de la pared en tuberías.

- Los collares de encapsulamiento Hydro Fast con **cuerpo acampanado** alojan y sellan las uniones de tuberías que conectan dos tuberías del mismo material.
- Los collares de encapsulamiento de tuberías Hydro Fast con **cuerpo recto** se adaptan y sellan roturas ligeramente desalineadas en las paredes de las tuberías.

Su diseño compacto y ligero es ideal para tuberías frágiles y espacio limitado en la obra, y permiten una desviación angular hasta  $\pm 6^\circ$  antes o después de la instalación, lo que ofrece una gran flexibilidad.

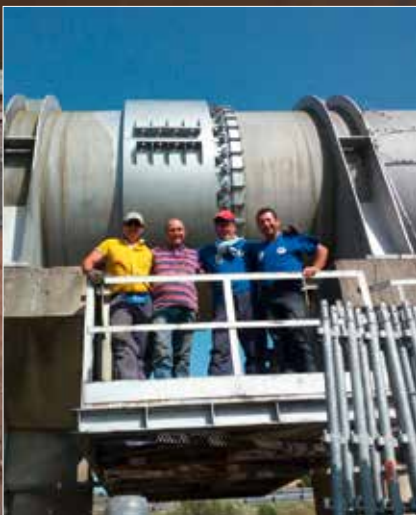
Básicamente, las bridas DN3000 que conectaban las tuberías, así como las juntas de dilatación, estaban desgastadas y habían empezado a presentar graves fugas. Teniendo en cuenta la gran población potencialmente implicada en la interrupción del suministro de agua, la única forma posible de realizar cualquier reparación era utilizando nuestro collar de encapsulamiento para uniones Hydro Stop.

Para las ocho grandes fugas, diseñamos ocho variantes distintas de collares Hydro Stop, capaces de funcionar no sólo como reparación, sino también como juntas de dilatación: ofrecíamos un producto capaz de cumplir dos finalidades distintas.

A menudo, tuvimos que hacer frente a condiciones severas durante la instalación. La instalación más difícil se realizó en el distrito de Montescaglioso, donde la tubería atravesaba una ladera. Esta circunstancia especial provocó un aumento de la presión de 10 a 16 bares hasta un pico de 24 bares; una presión muy alta para una tubería tan grande! Detener esta fuga fue todo un reto, por lo que decidimos sobredimensionar el collarín para garantizar la mayor fiabilidad posible a lo largo del tiempo.

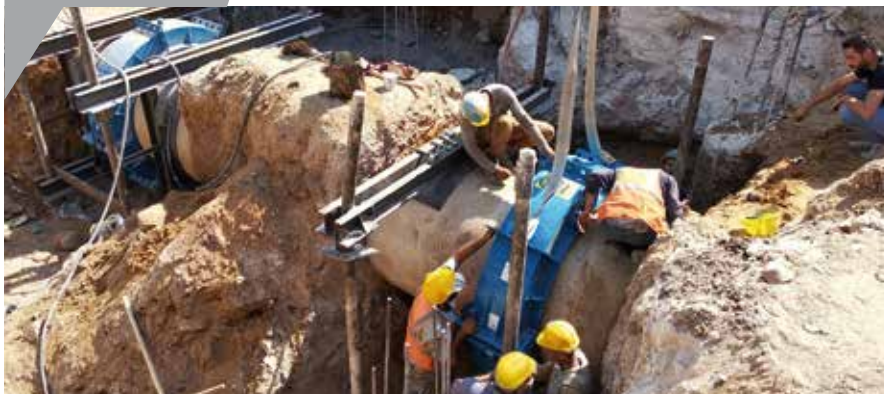
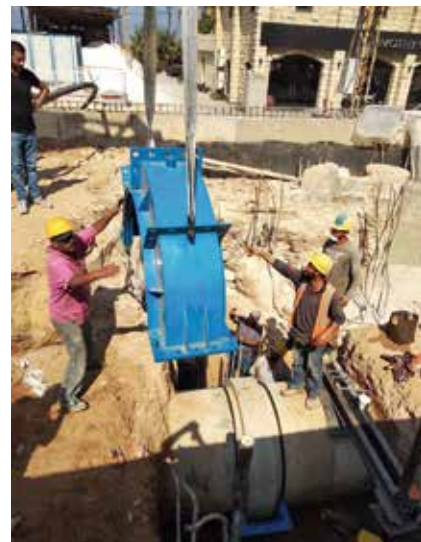
Collares de encapsulamiento Hydro Fast utilizados para proteger dos uniones acampanadas en una tubería de hormigón en la ciudad de Beirut (Líbano).

Debido a la falta de espacio in situ, se necesitaba una solución con una longitud total muy corta, ya que la longitud máxima estaba restringida a 600 mm. Por lo tanto, ofrecemos nuestros collares de encapsulamiento Hydro Fast, ya que no tienen bridas, y la longitud total pudo reducirse así a 530 mm.

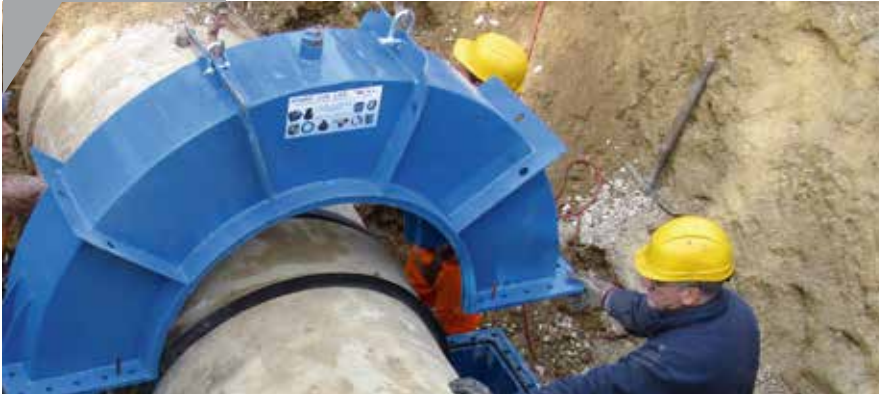
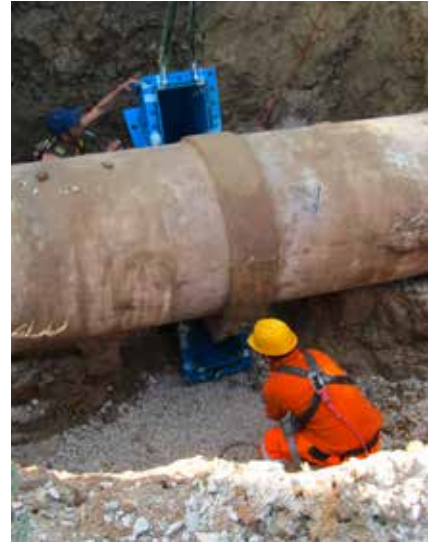
Collar de encapsulamiento Hydro Fast utilizado para reparar una unión con fugas en una tubería de hormigón antigua y frágil situada en Apulia, en el sur de Italia.

La tubería era muy vieja y habían aparecido algunas grietas en las uniones que estaban moldeadas directamente sobre la tubería, por lo que el agua se filtraba por las grietas como si lo hiciera directamente por la propia pared de la tubería.

Teníamos una situación con dos problemas: la fuga propiamente dicha y un lento colapso de la tubería debido al continuo agrandamiento de las grietas en sus uniones. Dos instaladores de Hydro- Cos se desplazaron al lugar para estudiar la situación y tomar medidas. En la parte superior, la junta de hormigón sólo tenía 25 mm de altura, mientras que, en la parte inferior, la altura de la junta, incluido el bloque de anclaje, superaba los 300 mm.

Teniendo en cuenta la fragilidad de la tubería causada por los graves daños sufridos por el bloque de anclaje, propusimos nuestro collar de encapsulamiento Hydro Fast. Debido a su diseño ligero, sólo causaría una tensión mínima en el anclaje de la tubería dañada. Para reducir la extensión vertical del collar, fabricamos una espiga de brida inferior DN100.

Tras la instalación, sólo fue necesario colocar dos pequeños dispositivos de apoyo bajo la tubería a cada lado de la junta de hormigón, para sustituir el bloque de anclaje ahora encapsulado en el collar Hydro Fast.
