# COLLARES DE ENCAPSULAMIENTO PARA REPARACIONES EN TUBERÍAS BAJO PRESIÓN

Los collares de encapsulamiento se utilizan para la reparación segura y permanente de todo tipo de tuberías y sus uniones acampanadas mientras la tubería está bajo presión. Hydro-Cos ha desarrollado una amplia gama de collares universales y específicos, y también puede ofrecer soluciones totalmente personalizadas para cualquier tipo de fuga.

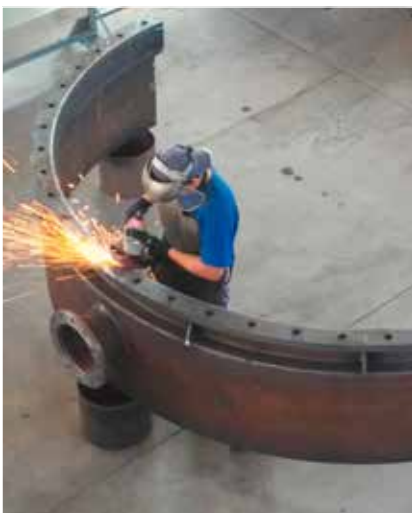
### Hydro Stop serie 8001/0

Collar para unión por campana, DN250-2000

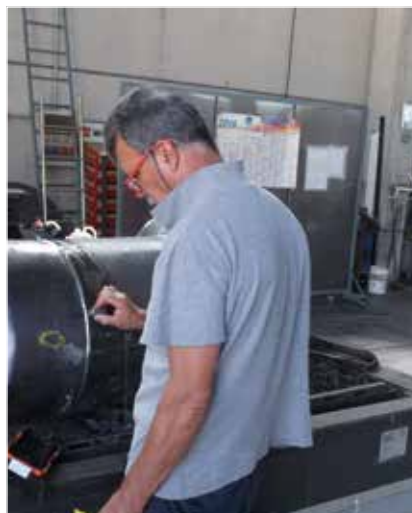
### Hydro Stop serie 8001/2

Collar para la pared del tubo, DN300-2000

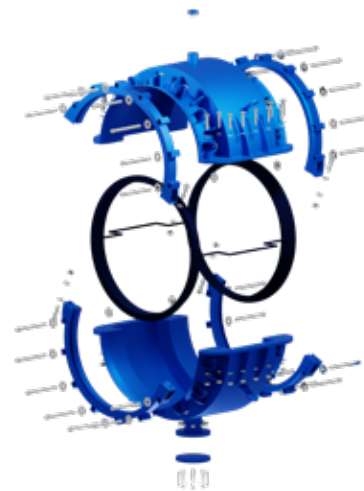
### Hydro Stop

Los collares de encapsulamiento universales Hydro Stop son elementos de amplia tolerancia adecuados para conectar tuberías de diferentes materiales, y están disponibles en variantes diseñadas para la reparación de uniones de tuberías de campana, así como para la reparación de uniones rectas.

- Los collares de encapsulamiento Hydro Stop con **cuerpo acampanado** se adaptan y sellan cualquier tipo de unión de la tubería, incluidas las juntas que conectan dos tuberías de materiales diferentes y los remanentes de reparaciones anteriores.
- Los collares de encapsulamiento de tuberías Hydro Stop con **cuerpo recto** se adaptan y sellan las fugas en las paredes de las tuberías.

Ambos tipos ofrecen una tolerancia de 30 mm en el diámetro exterior de la tubería hasta DN450 y de 40 mm a partir de DN500. La amplia tolerancia ofrece una gran flexibilidad,

si el diámetro exterior de la tubería no se ha medido correctamente, y una instalación segura incluso en caso de tuberías ovaladas o dañadas. Permiten una desviación angular de hasta  $\pm 4^\circ$  antes o después de la instalación.

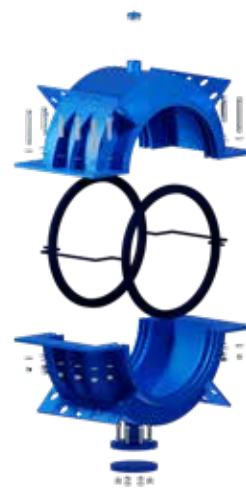
### Hydro Fast

Los collares de encapsulamiento Hydro Fast tienen una tolerancia hasta 10 mm en el diámetro exterior de la tubería y están destinados a un material de tubería específico. Existen variantes para todos los materiales de tuberías y tanto para la reparación de las uniones en tuberías como para la reparación de la pared en tuberías.

- Los collares de encapsulamiento Hydro Fast con **cuerpo acampanado** alojan y sellan las uniones de tuberías que conectan dos tuberías del mismo material.
- Los collares de encapsulamiento de tuberías Hydro Fast con **cuerpo recto** se adaptan y sellan roturas ligeramente desalineadas en las paredes de las tuberías.

Su diseño compacto y ligero es ideal para tuberías frágiles y espacio limitado en la obra, y permiten una desviación angular hasta  $\pm 6^\circ$  antes o después de la instalación, lo que ofrece una gran flexibilidad.

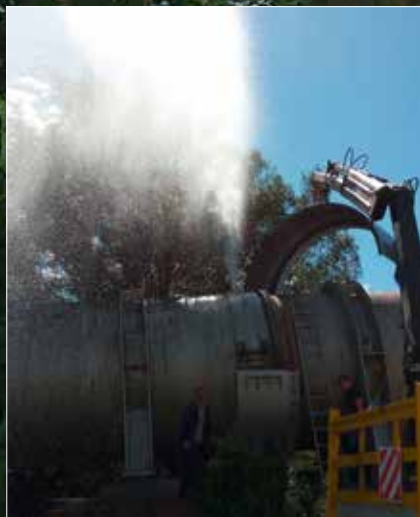
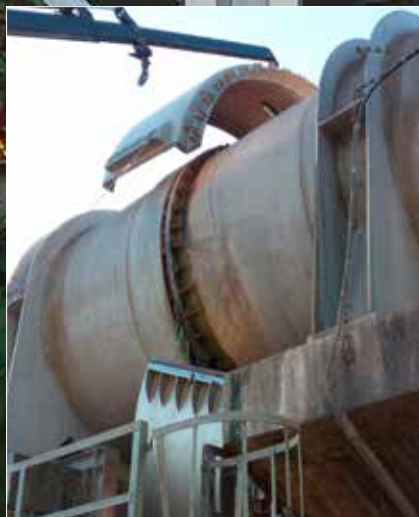
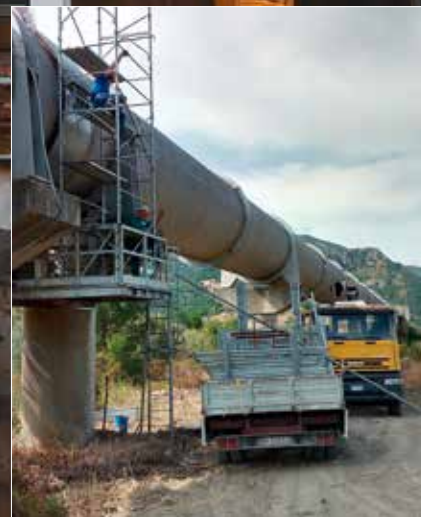
Collares de encapsulamiento Hydro Stop utilizados para reparar ocho fugas en la mayor tubería del sur de Italia.

Había muchas fugas en las uniones antiguas, por lo que era esencial planificar la reparación sin provocar cortes de agua en esta importante línea de distribución de agua. De hecho, los técnicos de E.I.P.L.I. habían identificado ocho fugas críticas en la tubería que necesitaban especial atención y nos pidieron que realizáramos inspecciones de estas fugas a fin de proporcionar una solución específica para cada una de ellas.

Básicamente, las bridas DN3000 que conectaban las tuberías, así como las juntas de dilatación, estaban desgastadas y habían empezado a presentar graves fugas. Teniendo en cuenta la gran población potencialmente implicada en la interrupción del suministro de agua, la única forma posible de realizar cualquier reparación era utilizando nuestro collar de encapsulamiento para uniones Hydro Stop.

Para las ocho grandes fugas, diseñamos ocho variantes distintas de collares Hydro Stop, capaces de funcionar no sólo como reparación, sino también como juntas de dilatación: ofrecíamos un producto capaz de cumplir dos finalidades distintas.

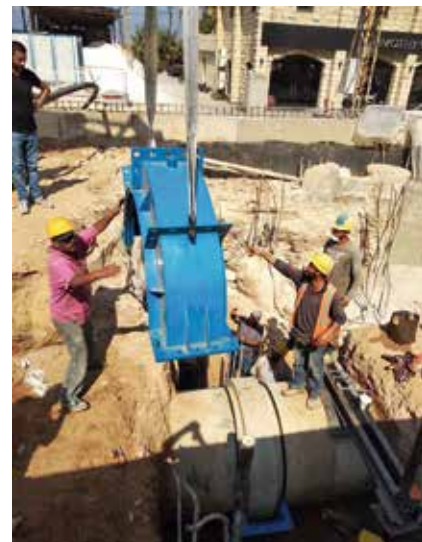
Collares de encapsulamiento Hydro Fast utilizados para proteger dos uniones acampanadas en una tubería de hormigón en la ciudad de Beirut (Líbano).

Esta tubería cruza el nuevo paso elevado de Jal ed dib, y los pilares del nuevo paso elevado iban a construirse junto a las uniones, por lo que era necesario protegerlas de posibles daños causados por la construcción de los pilares. De hecho, la Autoridad del Agua de Beirut quería collares de encapsulamiento para la reparación preventiva de dichas uniones.

Debido a la falta de espacio in situ, se necesitaba una solución con una longitud total muy corta, ya que la longitud máxima estaba restringida a 600 mm. Por lo tanto, ofrecemos nuestros collares de encapsulamiento Hydro Fast, ya que no tienen bridas, y la longitud total pudo reducirse así a 530 mm.
