**COLLARES DE  
ENCAPSULAMIENTO  
PARA LA REPARACIÓN DE  
TUBERÍAS BAJO PRESIÓN**

# COLLARES DE ENCAPSULAMIENTO PARA REPARACIONES EN TUBERÍAS BAJO PRESIÓN

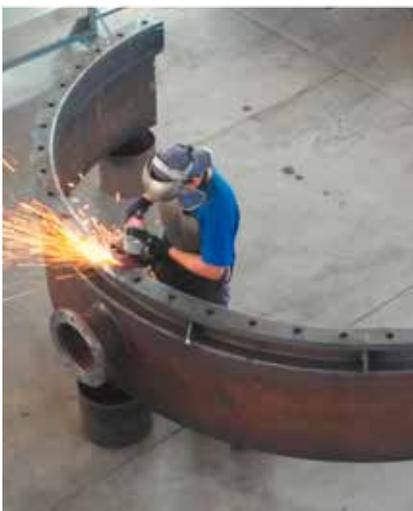
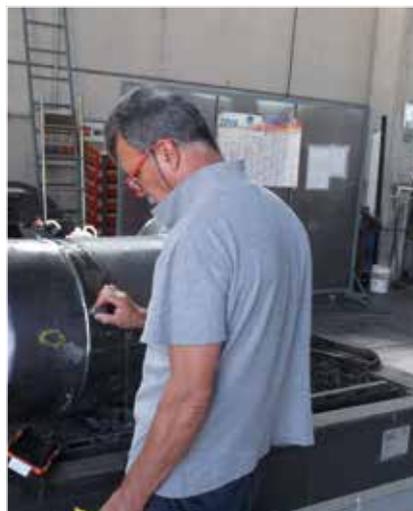
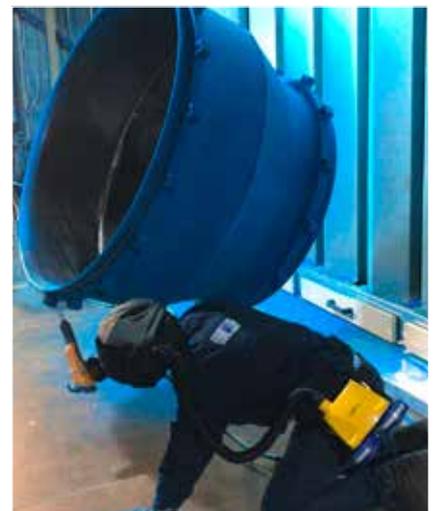
### Hydro Stop serie 8001/0

Collar para unión por campana, DN250-2000

### Hydro Stop serie 8001/2

Collar para la pared del tubo, DN300-2000

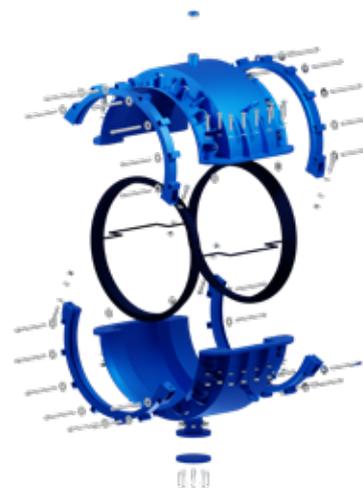
### Hydro Stop

Los collares de encapsulamiento universales Hydro Stop son elementos de amplia tolerancia adecuados para conectar tuberías de diferentes materiales, y están disponibles en variantes diseñadas para la reparación de uniones de tuberías de campana, así como para la reparación de uniones rectas.

- Los collares de encapsulamiento Hydro Stop con **cuerpo acampanado** se adaptan y sellan cualquier tipo de unión de la tubería, incluidas las juntas que conectan dos tuberías de materiales diferentes y los remanentes de reparaciones anteriores.
- Los collares de encapsulamiento de tuberías Hydro Stop con **cuerpo recto** se adaptan y sellan las fugas en las paredes de las tuberías.

Ambos tipos ofrecen una tolerancia de 30 mm en el diámetro exterior de la tubería hasta DN450 y de 40 mm a partir de DN500. La amplia tolerancia ofrece una gran flexibilidad,

si el diámetro exterior de la tubería no se ha medido correctamente, y una instalación segura incluso en caso de tuberías ovaladas o dañadas. Permiten una desviación angular de hasta  $\pm 4^\circ$  antes o después de la instalación.

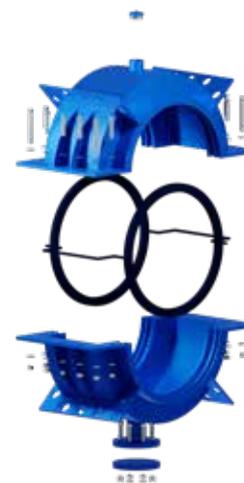
### Hydro Fast

Los collares de encapsulamiento Hydro Fast tienen una tolerancia hasta 10 mm en el diámetro exterior de la tubería y están destinados a un material de tubería específico. Existen variantes para todos los materiales de tuberías y tanto para la reparación de las uniones en tuberías como para la reparación de la pared en tuberías.

- Los collares de encapsulamiento Hydro Fast con **cuerpo acampanado** alojan y sellan las uniones de tuberías que conectan dos tuberías del mismo material.
- Los collares de encapsulamiento de tuberías Hydro Fast con **cuerpo recto** se adaptan y sellan roturas ligeramente desalineadas en las paredes de las tuberías.

Su diseño compacto y ligero es ideal para tuberías frágiles y espacio limitado en la obra, y permiten una desviación angular hasta  $\pm 6^\circ$  antes o después de la instalación, lo que ofrece una gran flexibilidad.

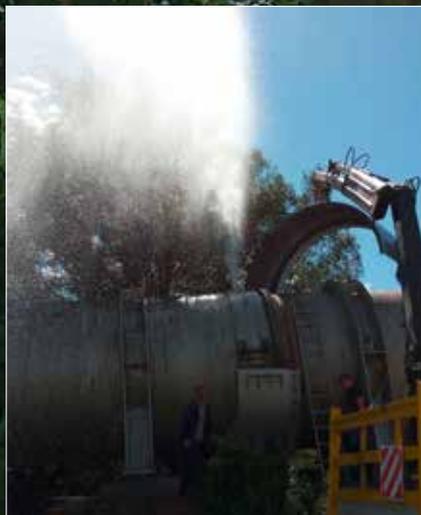
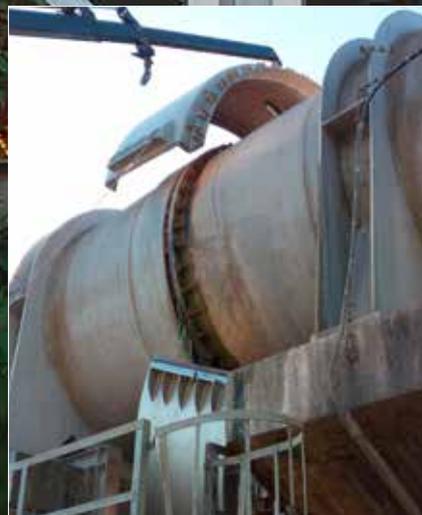
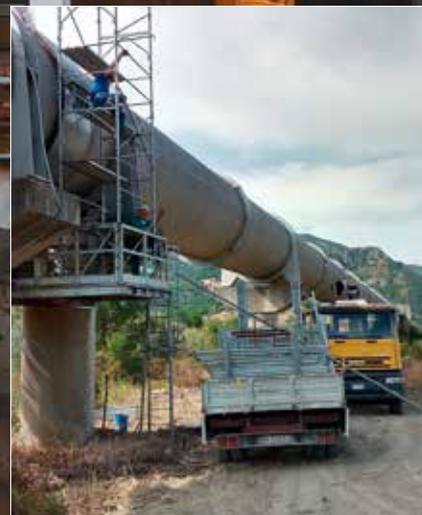
Los collares de encapsulamiento Hydro Smart tienen un cuerpo perfilado diseñado para alojar las uniones de tuberías que conectan dos tubos del mismo material. Pueden ser instalados por un solo operario, lo que resulta ventajoso cuando el espacio es limitado.

No tienen la salida embreada, pero por lo demás son bastante similares a los collarines Hydro Fast.

### Hydro Smart serie 8003/0

Collar para la pared del tubo, DN80-250

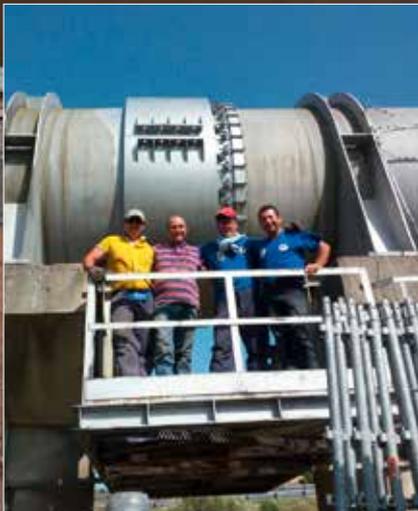
En 2017, E.I.P.L.I. planificó la reparación de varias fugas en la tubería más grande e importante del sur de Italia: Adduttore Sinni. Se trata de una tubería de acero DN3000 que suministra agua a Apulia y Lucania, dando servicio a unos 4,5 millones de personas. Va desde la presa de Sinni hasta la zona occidental del distrito de Taranto, cubriendo una distancia de unos 133 km.

Básicamente, las bridas DN3000 que conectaban las tuberías, así como las juntas de dilatación, estaban desgastadas y habían empezado a presentar graves fugas. Teniendo en cuenta la gran población potencialmente implicada en la interrupción del suministro de agua, la única forma posible de realizar cualquier reparación era utilizando nuestro collar de encapsulamiento para uniones Hydro Stop.

Para las ocho grandes fugas, diseñamos ocho variantes distintas de collares Hydro Stop, capaces de funcionar no sólo como reparación, sino también como juntas de dilatación: ofrecíamos un producto capaz de cumplir dos finalidades distintas.

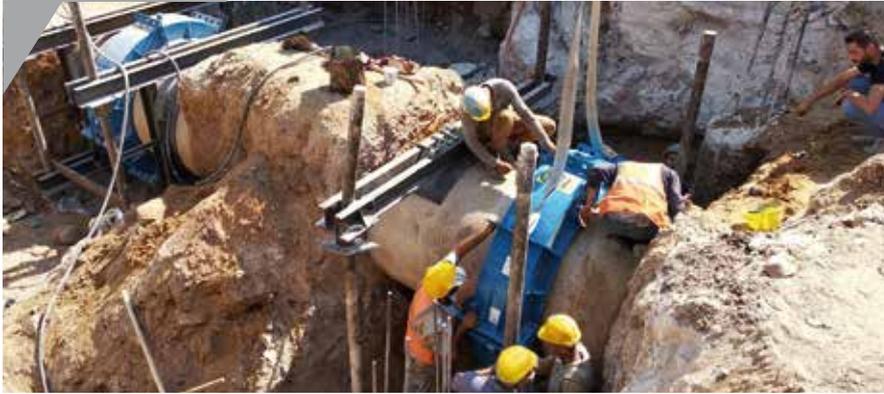
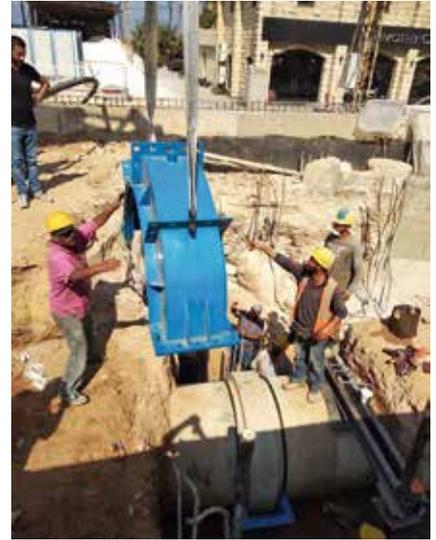
Collares de encapsulamiento Hydro Fast utilizados para proteger dos uniones acampanadas en una tubería de hormigón en la ciudad de Beirut (Líbano).

Debido a la falta de espacio in situ, se necesitaba una solución con una longitud total muy corta, ya que la longitud máxima estaba restringida a 600 mm. Por lo tanto, ofrecemos nuestros collares de encapsulamiento Hydro Fast, ya que no tienen bridas, y la longitud total pudo reducirse así a 530 mm.

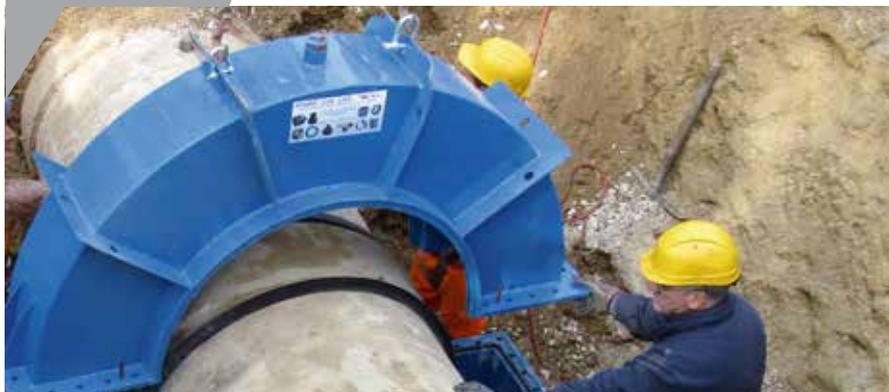
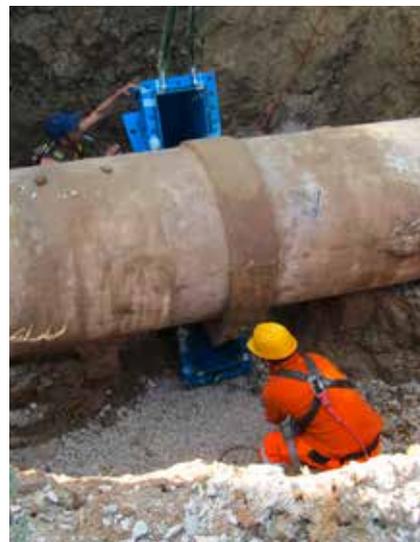
Collar de encapsulamiento Hydro Fast utilizado para reparar una unión con fugas en una tubería de hormigón antigua y frágil situada en Apulia, en el sur de Italia.

La tubería era muy vieja y habían aparecido algunas grietas en las uniones que estaban moldeadas directamente sobre la tubería, por lo que el agua se filtraba por las grietas como si lo hiciera directamente por la propia pared de la tubería.

Teniendo en cuenta la fragilidad de la tubería causada por los graves daños sufridos por el bloque de anclaje, propusimos nuestro collar de encapsulamiento Hydro Fast. Debido a su diseño ligero, sólo causaría una tensión mínima en el anclaje de la tubería dañada. Para reducir la extensión vertical del collar, fabricamos una espiga de brida inferior DN100.
